Arbeiten Im Museum im Covid-19- Lockdown Winter 2020/21

Nun ist auch ein anderes großes Projekt fast vollendet: Das Verholen unseres "Bauernadlers", der weißen Dornier Do 28 *Skyservant* vor dem Museum um etwa 1 m und mit einer Fixierung auf neu gegossenen Stahlbetonplatten.

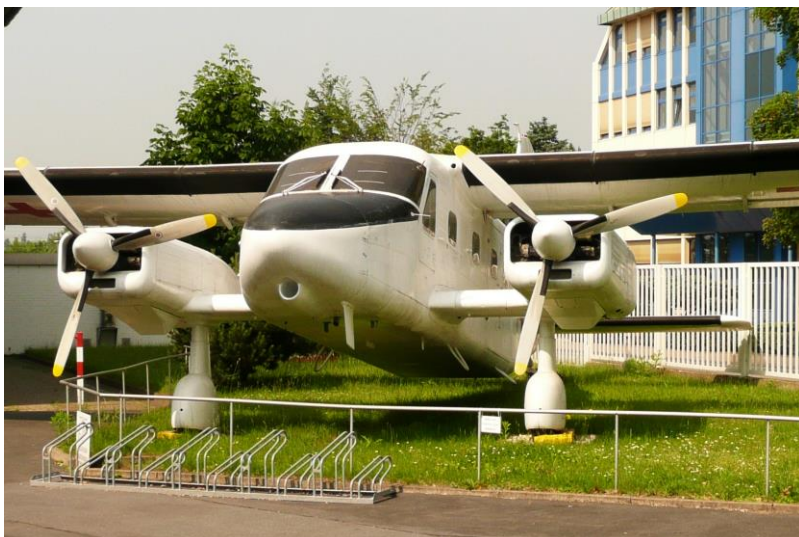
Links sehen wir ein Bild aus besseren Zeiten, jedoch ist am li. Höhenruder der Schatten direkt am hohen Zaun zu sehen und damit der nur minimale Abstand dazu. Das Leitwerk war damals noch ok.

Wir mussten in den letzten 2 - 3 Jahren immer wieder beobachten, wie das linke Höhenleitwerk Löcher im Bespannstoff aufwies und glaubten, dass evtl. von außen jemand Sabotage betrieben haben könnte. Bei einer genaueren Betrachtung schied diese Überlegung jedoch bald aus. Es waren wohl Windböen, die das nicht korrekt fixierte Flugzeug bewegten und das Leitwerk gegen den Zaun drückten, worauf es zu Spannungsrissen im Bespannstoff kam.

Unsere Techniker hatten lange Diskussionen, aber dann gab es nur eine Lösung: Die Maschine musste ein gutes Stück vom Zaun weg, bevor das Ruder neu bespannt werden konnte.

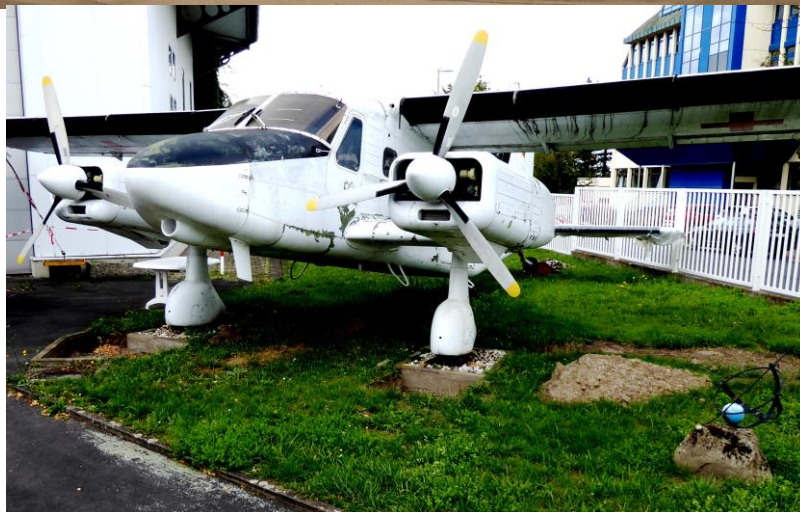
Links sieht man die bereits ausgehoben Löcher für die Betonplatten, was Michael Rosinski organisierte.

Die optimale neue Stellung sollte also rund ein Meter weg vom Zaun in Flugrichtung sein. Und dann sollte es auf neuen Stahlbetonplatten stehen, die Räder frei vom Boden, auf neuen Stahlböcken stehend, gehalten von einer passenden Edelstahl-Achse, die durch die hohlen Fahrwerksachsen geführt werden sollten.

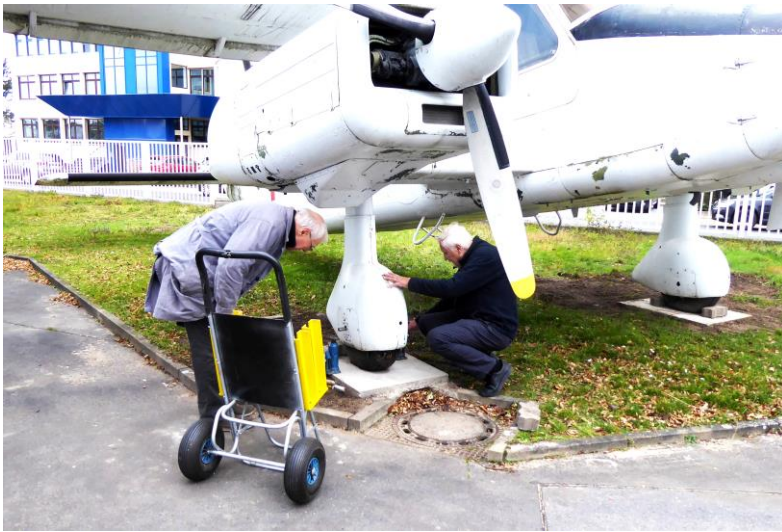
Links sehen wir Klaus-Dieter Hoppe und Wilfried Lassoff beim Vorbereiten der neuen Ständerung. Die Edelstahlachse, die das Flugzeug dann gute 5 cm über dem Boden in den Stahlhalterungen tragen soll, ist bereits eingesteckt, die Halterungen sind im "Standby" auf dem Rollwagen, die Hebewerkzeuge (schlichte Hydraulikwagenheber) stehen bereit.

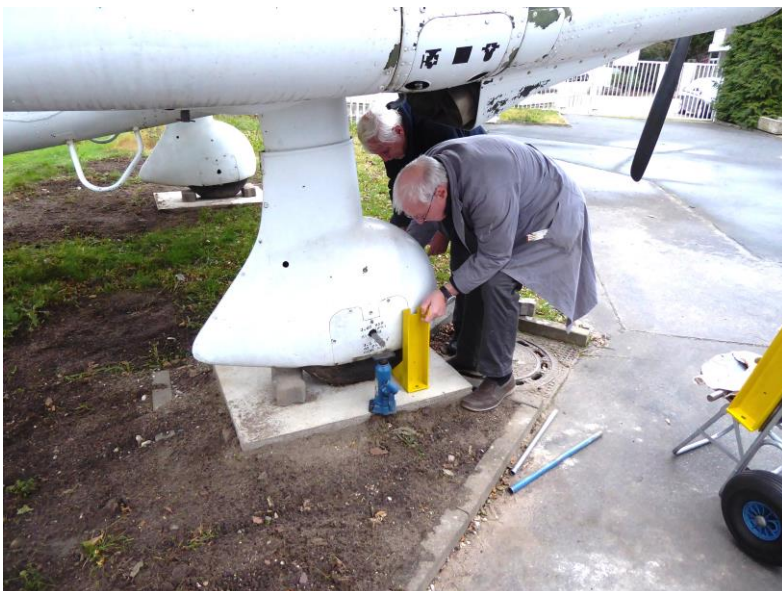
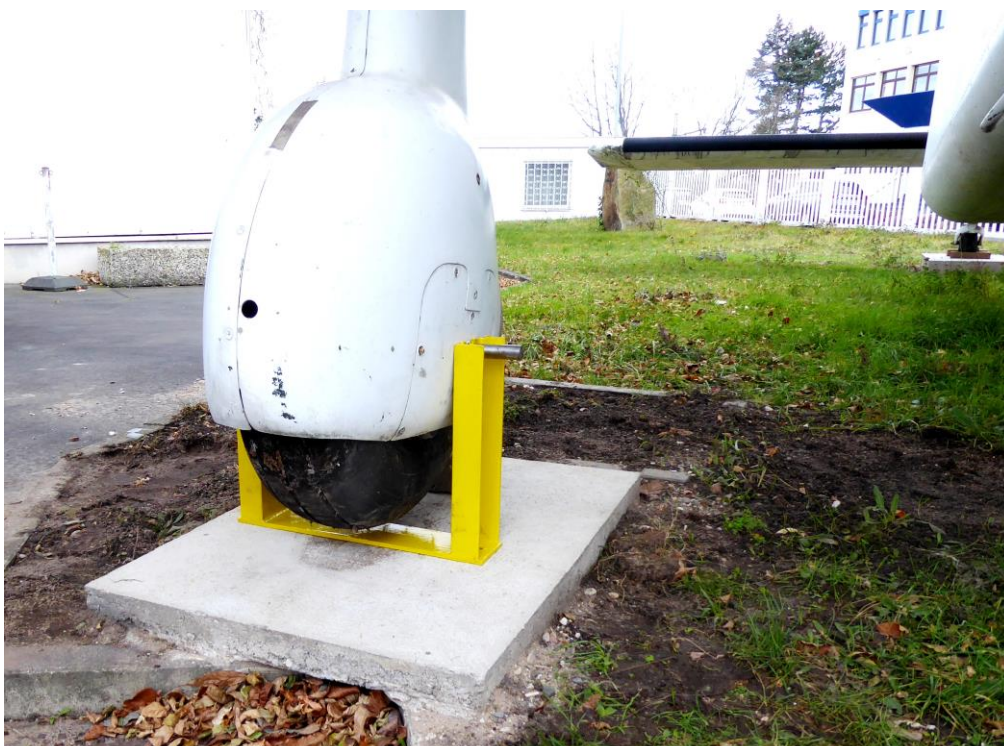
Links werden die U-Träger (gelb) eingepasst, unten sehen wir aus nächster Nähe das (fast) fertige Werk: Das rechte Hauptfahrwerk steht auf dem gelben U-Träger aus Stahl, gehalten von einer Edelstahlachse, die durch die hohle Fahrwerksachsen geschoben worden war.. Was noch fehlt, ist die Fixation der U-Träger im Beton.

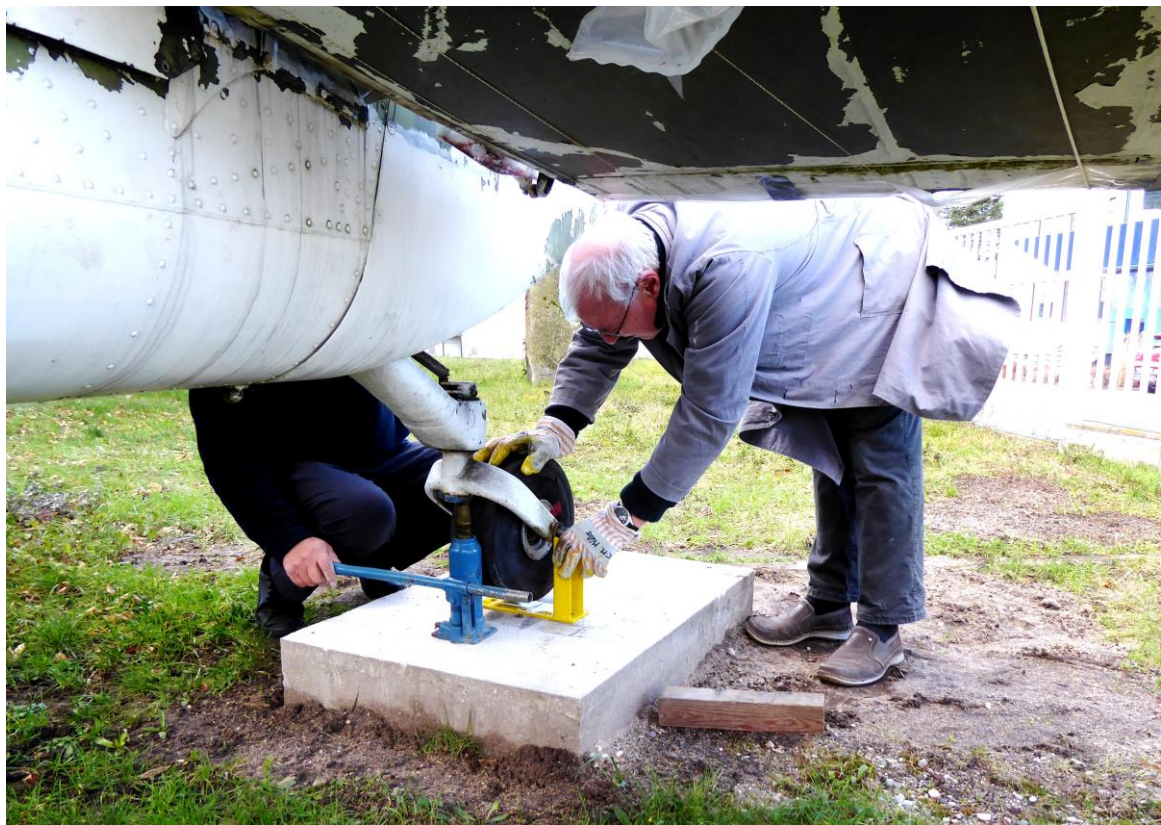
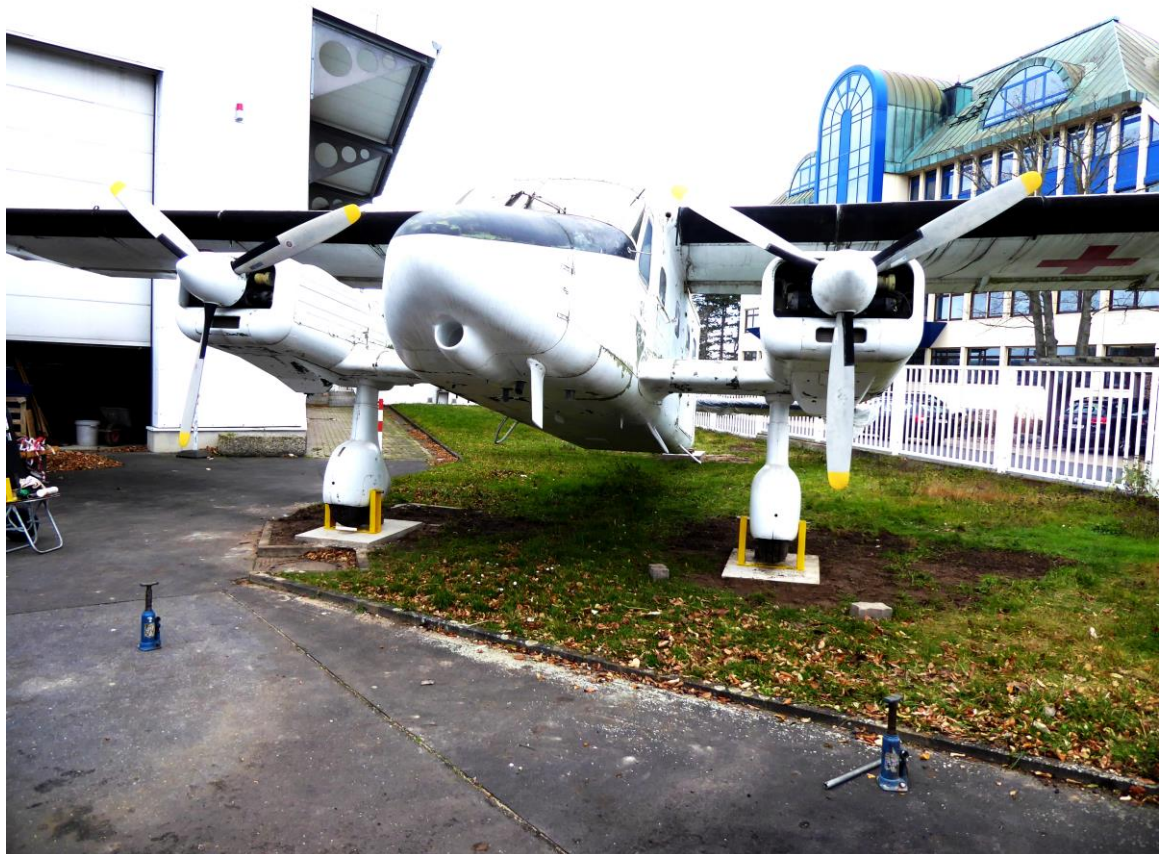
Oben findet dieselbe Arbeit auch am Heckfahrwerk statt., unten steht die Do am neuen Standort, Das linke Höhenleitwerk hat den nötigen Abstand vom Zaun, das kommende Frühjahr lässt die nötigen Restarbeiten wie Fixation und Rasen- und Leitwerksreparatur dann wohl zu. - **Nachzutragen ist noch, das sämtliche Vorbereitungen des Trägermaterials einschließlich Schweißens und Malereien in der Museumswerkstatt in Eigenregie durchgeführt wurden. Dadurch, dass wir alles ehrenamtlich machen, dauert alles deutlich länger, aber dafür kommen wir auch ohne großen Kapitaleinsatz zu ordentlichen Ergebnissen.**
